# EVOLUCIÓN MORFOLÓGICA DE LAS PLAYAS DEL ESTE DE LA HABANA POR ACCIONES ANTRÓPICAS Y NATURALES

## MORPHOLOGICAL EVOLUTION OF THE EASTERN HAVANA BEACHES DUE TO ANTHROPIC AND NATURAL ACTIONS

ELÍAS RAMÍREZ CRUZ

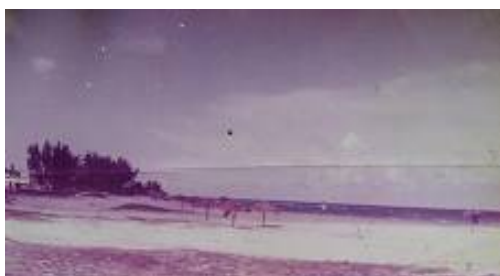
FIG. 6. Montículos de arena en desarrollo incipiente de la formación de las dunas.

FIG. 6. Mounds of sand in incipient of the formation of the dunes.

Las características morfológicas de la pendiente submarina de las playas propiciaron que la arena que había sido arrastrada por las fuertes precipitaciones en junio de 1982 hacia la pendiente submarina, comenzaran a acumularse en la zona emergida formando montículos de arena (Fig. 6).

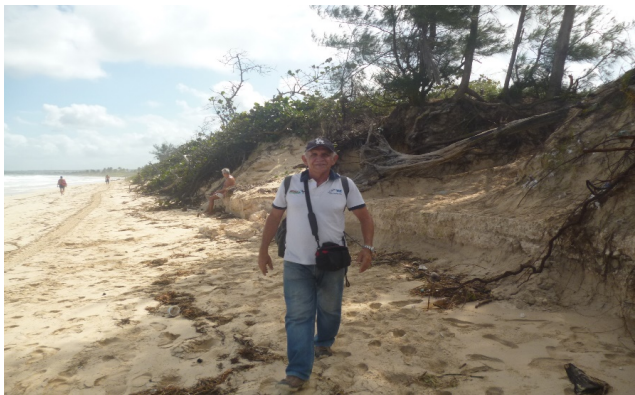
FIG.10. RETROCESO. actual de las dunas en la playa en el 2015.

FIG.10. Current retreat of dunes on the beach in 2015.

Las playas del Este de La Habana en la actualidad están sometidas a un proceso de erosión que se denota, por una parte, por la pérdida de arena en el perfil submarino de la playa, y por otra, en el retroceso que experimentan las dunas con la formación de escarpes en algunos lugares superiores al metro y el afloramiento del Beach Rock rasgos geomorfológicos inequívocos de la pérdida de sedimento en el sistema playa. ([Fig. 10 y 11](#)).

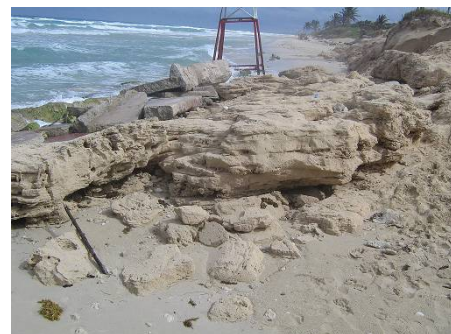
FIG. 11. Intensa erosión de la costa en playa Santa María y afloramiento del Beach Rock en el 2015.

FIG. 11. Intense coastal erosion on Santa Maria Beach and Beach Rock outcrop Current retreat of dunes on the beach in 2015.

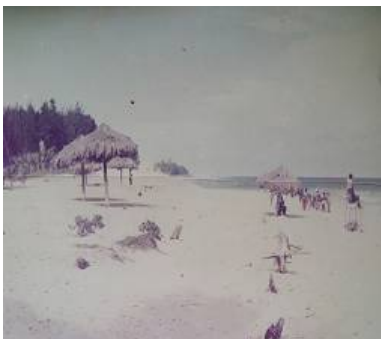
FIG. 12. Afloramiento de tocones de mangle en la superficie emergida de la playa.

FIG. 12. Outcrop of stumps of mangrove in the emerged surface of the beach.

En sectores emergidos del perfil de playa Santamaría y Guanabo resalta el afloramiento de tocones de mangle (Fig. 12), poniendo de manifiesto dos rasgos morfológicos de la costa, primero que en el pasado la costa fue netamente acumulativa, biogénica de manglar y evolucionó a costa acumulativa de playa como aparece en la actualidad, y en segundo lugar que el déficit actual de ingreso de sedimento a la playa es tal, que favorece la erosión marcada de las dunas y el afloramiento de las antiguas raíces de los manglares que ocupaban el área en el pasado.

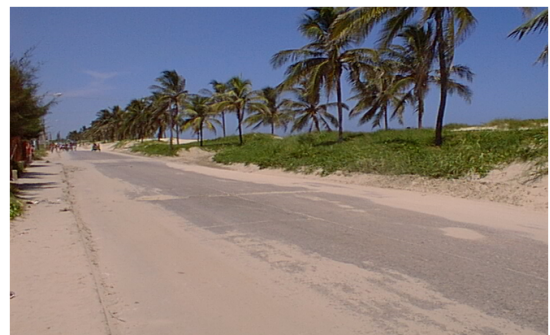
FIG. 13. Vía pavimentada en Boca Ciega en el lugar que debe ocupar la Duna.

FIG. 13. Paved road in Boca Ciega in place that should deal with dune.

El desigual desarrollo alcanzado por las dunas en todo el litoral responde a la morfología del perfil costero sumergido y emergido en cada sector y al espacio con que cuenta para el traslado del sedimento suelto hasta la zona donde debe formarse la duna. Un ejemplo claro lo constituye la playa Boca Ciega que al contar con una vía pavimentada en el lugar que debía ocupar la duna favorece que se pierda la arena que llega hasta allí del sistema playa. (Fig.13).
