LAS TERMITAS (INSECTA: ISOPTERA) COMO AGENTES DE BIODETERIORO EN EL CENTRO HISTÓRICO DE LA HABANA, CUBA

TERMITES (INSECTA: ISOPTERA) AS AGENTS OF BIODETERIORATION IN THE HISTORIC CENTER OF HAVANA, CUBA

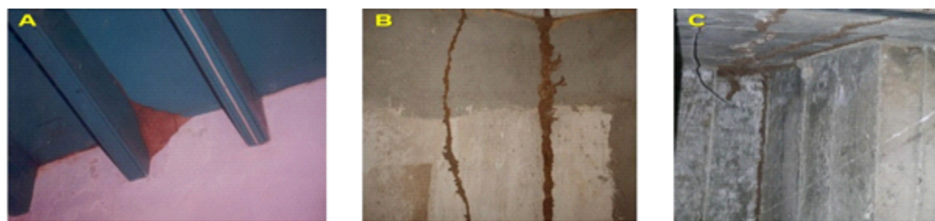
construidas por esta especie, para el tránsito de los individuos en la formación de nuevas colonias y en la búsqueda de madera como alimento, fueron gruesas, de aspecto áspero, no uniformes (Fig. 2); exhibidas principalmente en paredes, techos, y también en interiores de armarios y cajas de fluidos eléctricos. Por otra parte, estas galerías se encontraron en ocasiones inactivas o abandonadas, debido a la localización por la especie de nuevos sitios de alimentación y refugio, o porque las condiciones ambientales, fundamentalmente de humedad, les resultaron desfavorables.

FIGURA 2. Evidencias de infestación de *Coptotermes gestroi*. A: formación de nidos secundarios o aéreos en techos, B y C: túneles construidos en paredes y techos.

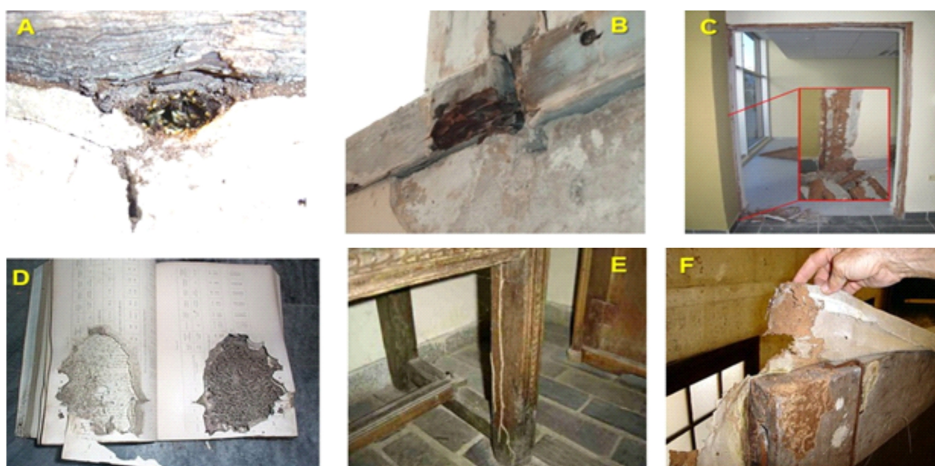
Para esta termita subterránea la principal evidencia de infestación fue la formación de túneles visibles en diferentes superficies. Durante este trabajo, *C. gestroi* se capturó mayormente en el interior de inmuebles, en túneles localizados en paredes, techos y pisos tanto de niveles bajos como altos. También se encontró en maderas estructurales (dinteles y marcos de puertas), las cuales se hallaron completamente deterioradas producto de las excavaciones en su interior. Se observó su actividad en otros materiales derivados de la celulosa como el papel y el cartón, además de causar daños en plástico, cuero, tejidos, yeso y otros, producidos durante el forrajeo (Tabla 1, Fig. 3). Las galerías

FIGURA 3. Daños causados por *Coptotermes gestroi*. A y B: en dinteles, C: en marcos de puertas, D: en papel, E: en muebles, F: en textil.

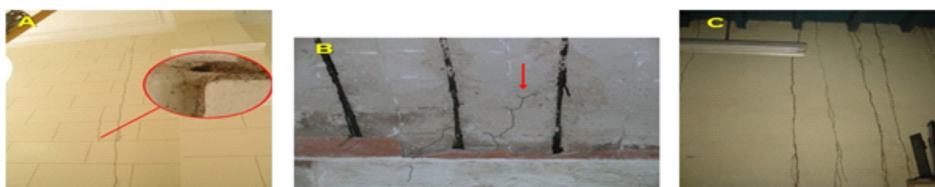
Como termita subterránea, la infestación por *Heterotermes* fue reconocida también mediante la formación de los túneles sobre paredes, techos y pisos. Las galerías construidas por *Heterotermes* sp. se observaron finas, de un grosor menor que las formadas por *C. gestroi*, de aspecto uniforme y con varias ramificaciones (Fig. 4).

FIGURA 4. Evidencias de infestación de *Heterotermes* sp. A y C: túneles construidos en paredes, B: túneles en techos.
